# Achilles

**Voorbeeld van een reconstructie**

## Gasuitstroming Julianaplein 2003

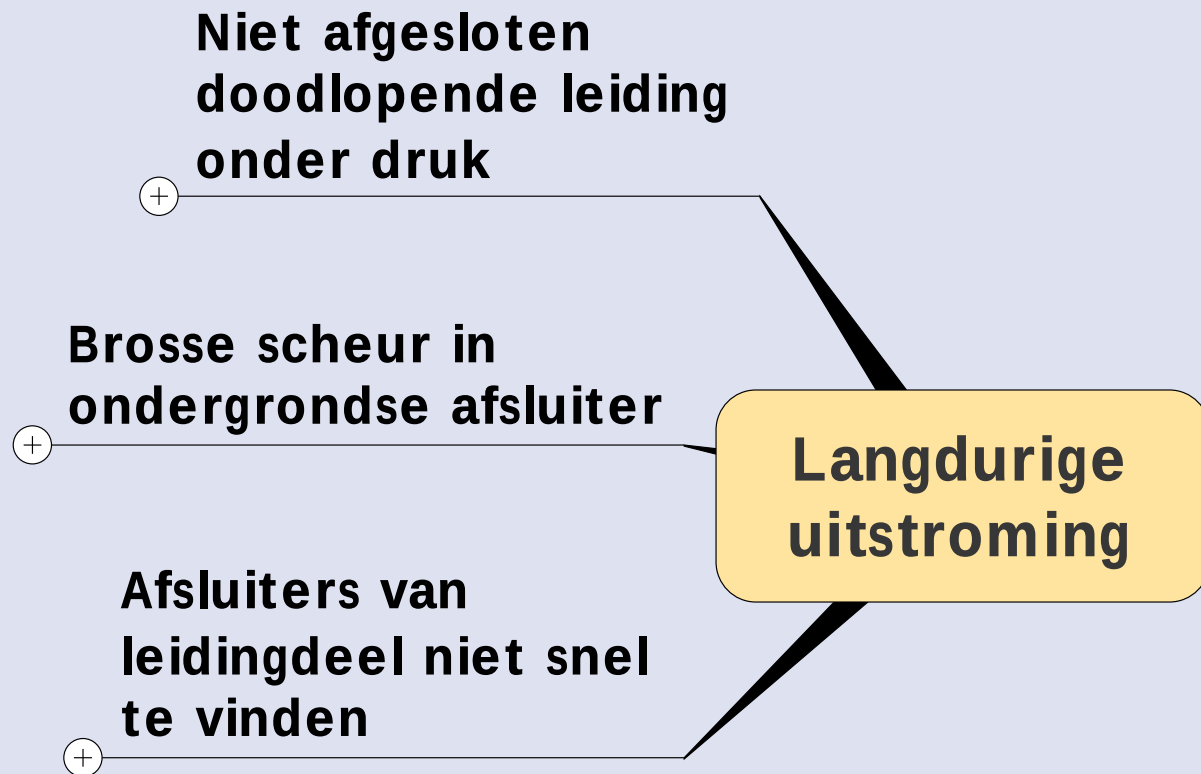
## Drie gebeurtenissen vallen samen ...

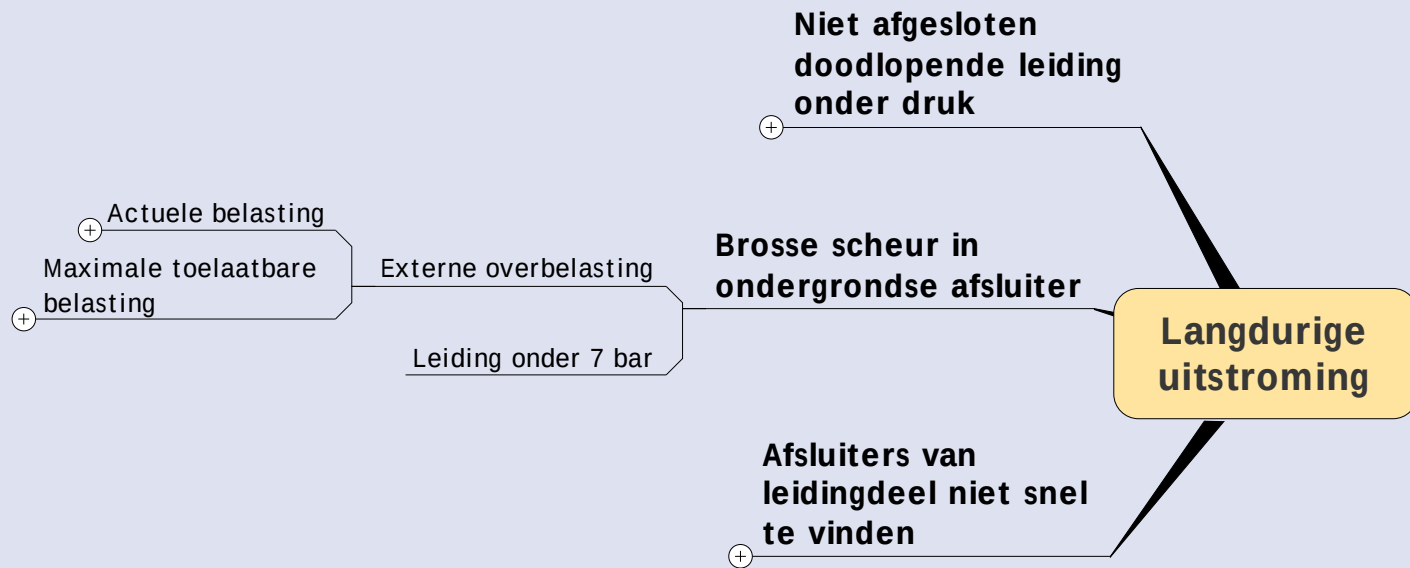
Tijdens 'werk in werk' herstelwerkzaamheden aan een waterleiding verzakte een naastliggende gasleiding. De afsluiter scheurde. Langdurige gasuitstroming was het gevolg.

## Afsluiter scheurt door overbelasting ...

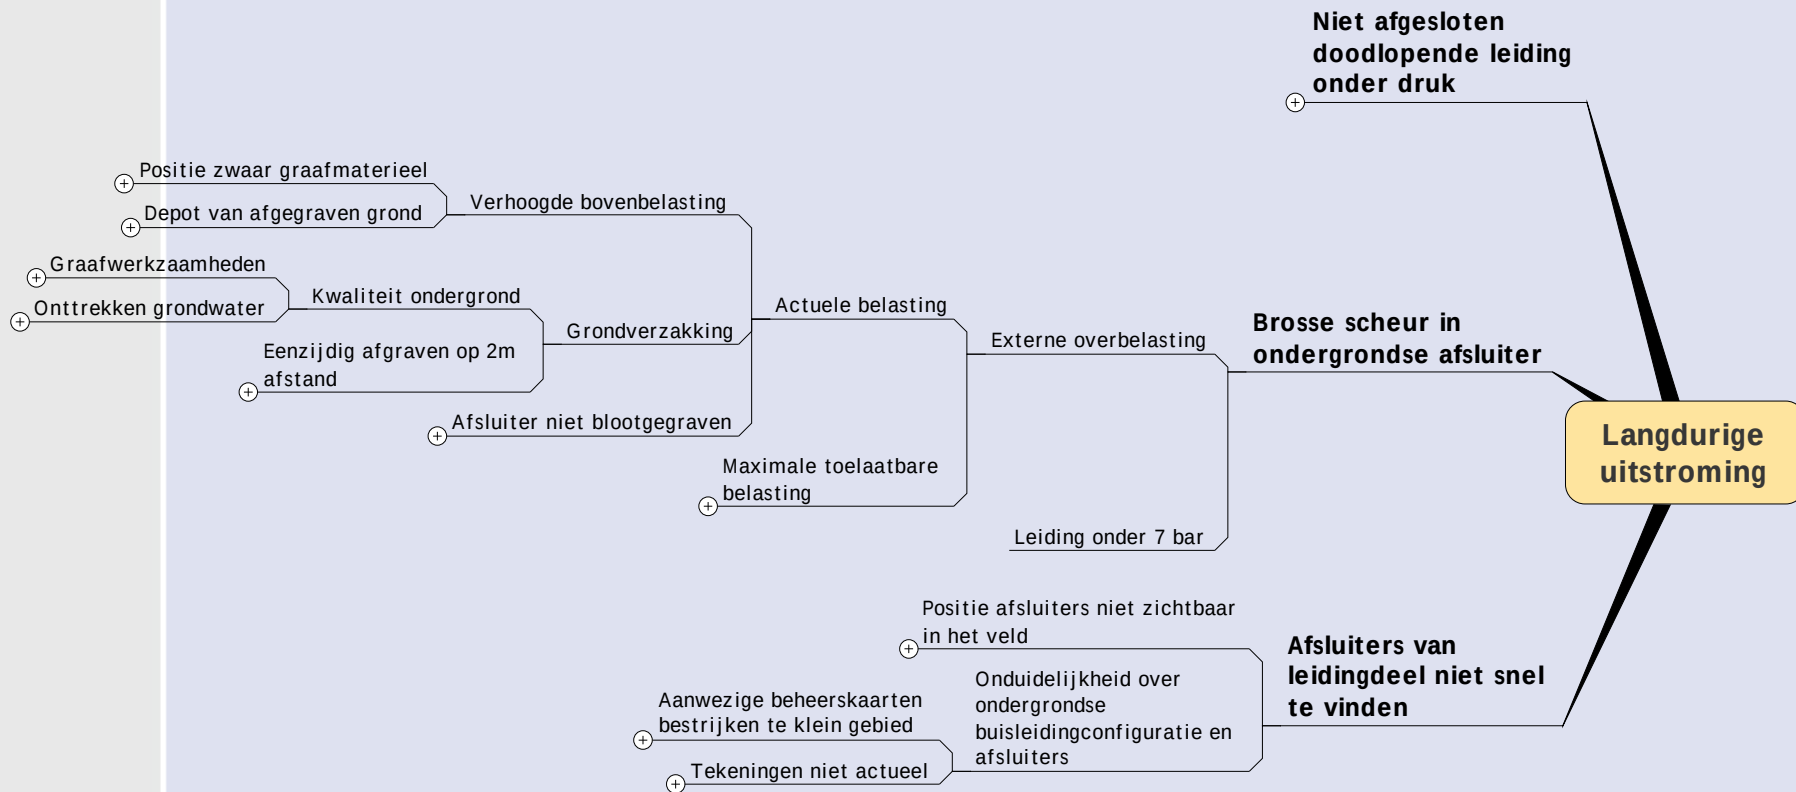
## Overbelasting door ondeskundig graafwerk ...
